# BRÜCKENBAU

## Neubau und Ertüchtigung

## Schneller Wiederaufbau durch gemeinsames Handeln Brücke über die Ahr im Zuge der L 83

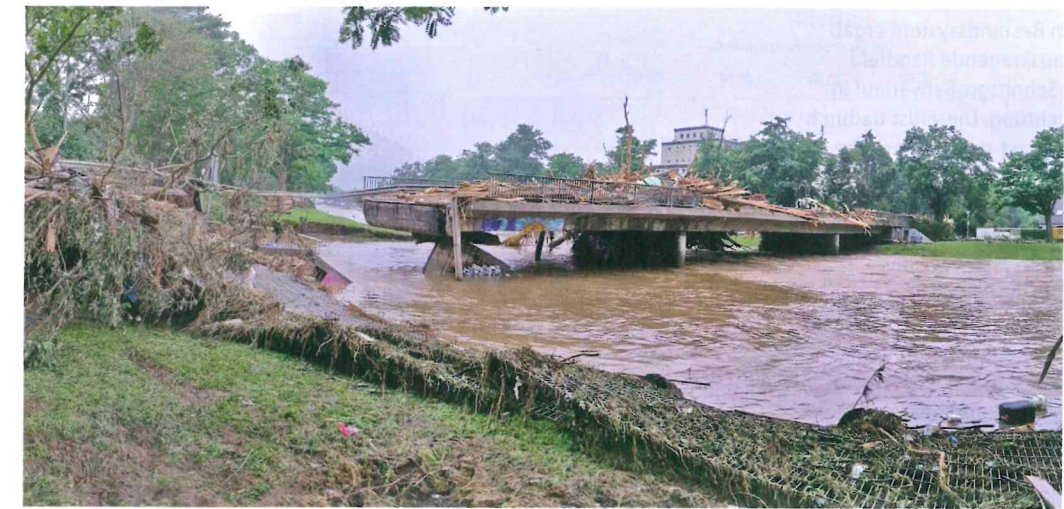
4 Verklauter Durchflussquerschnitt mit Umspülung des südlichen Widerlagers  
© Becker Ingenieure GmbH

Durch die Flut hatte sich das mitgerissene Treibgut teils meterhoch vor der Brücke aufgetürmt und den Durchflussquerschnitt verringert. Das Wasser suchte sich daher über das südliche Widerlager mit der angrenzenden Gehwegunterführung seinen Weg. Die hohe Fließgeschwindigkeit mündete in einer Unterspülung der flachgegründeten Konstruktion. Das Widerlager samt Unterführung verkippte sich und wurde  $\leq 6$  m tief eingespült. Das Randfeld der Brücke hing damit an seinem südlichen Auflager vollständig frei und hatte sich deutlich sichtbar um mehrere Zentimeter nach unten verformt. Der Bauwerkszustand vor Ort wurde, soweit zugänglich, durch eine handnahe Prüfung begutachtet. Die Untersuchungen vor Ort und die Koordinierung der Projektbeteiligten hat die Becker Ingenieure GmbH durchgeführt. Aus Sicht des Landesbetriebs Mobilität Rheinland-Pfalz wurde der Bauwerkszustand als irreparabel angesehen und das Bauwerk hätte durch einen Neubau ersetzt werden sollen.

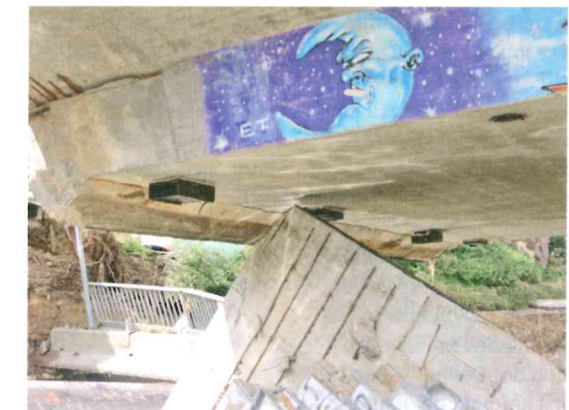
5 Havariierter Zustand des Überbaus  
© Becker Ingenieure GmbH

Die aufgetretenen Verformungen wurden mittels Verformungsmessung aufgenommen. Größere Schäden in Form einer ausgeprägten Rissbildung an der tragenden Konstruktion des Brückenüberbaus wurden nicht festgestellt. Ein sichtbarer Riss mit einer Rissbreite von  $> 0,30$  mm zeigte sich etwa auf Höhe der abgestuften Spanngliedbewehrung. Das Rissbild entsprach damit dem Kraftverlauf aus der Berechnung. Nach dem späteren Anheben des Randfelds hat sich der Riss geschlossen und war nicht mehr wahrnehmbar.

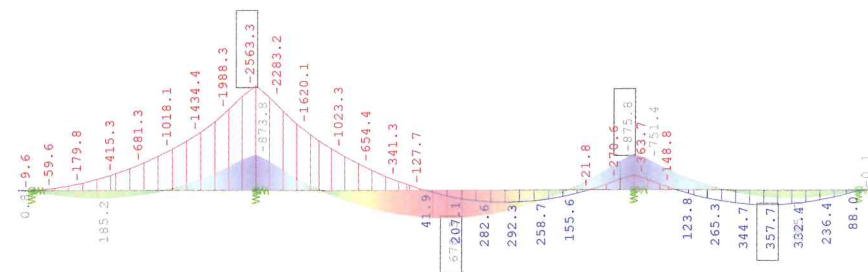
Gegenüber dem Bestandssystem ergab sich durch das auskragende Randfeld ein geänderter Schnittgrößenverlauf in Überbaulängsrichtung. Dieser ist dadurch gekennzeichnet, dass sich die Bereiche mit einem negativen Momentenverlauf über eine größere Überbaulänge ausdehnen und in Abschnitten auftreten, bei denen im Bestandssystem positive Biegemomente vorhanden sind. Zudem vergrößert sich unter den äußeren Lasten das Stützmoment in der Pfeilerachse deutlich. Die Auswirkungen sind exemplarisch für das Konstruktionseigengewicht in der nachfolgenden Grafik dargestellt.

Neben den äußeren Lasten führt der Systemwechsel durch das fehlende Auflager zu einer Änderung des eingepprägten Zustands aus der Vorspannung. So baut sich die statisch unbestimmte Schnittgröße erst ab der Pfeilerachse auf. Dadurch fehlt auf Höhe der Pfeilerachse das positive Biegemoment des statisch unbestimmten Vorspannteils, der das Stützmoment in der Pfeilerachse aus äußeren Lasten entlastet.

7 Verlauf des Biegemoments für das Konstruktionseigengewicht: Bestandssystem (flächige Farbfüllung) und havariertes System mit fehlendem Auflager in der Widerlagerachse (schraffierte Füllung)  
© Zilch + Müller Ingenieure GmbH

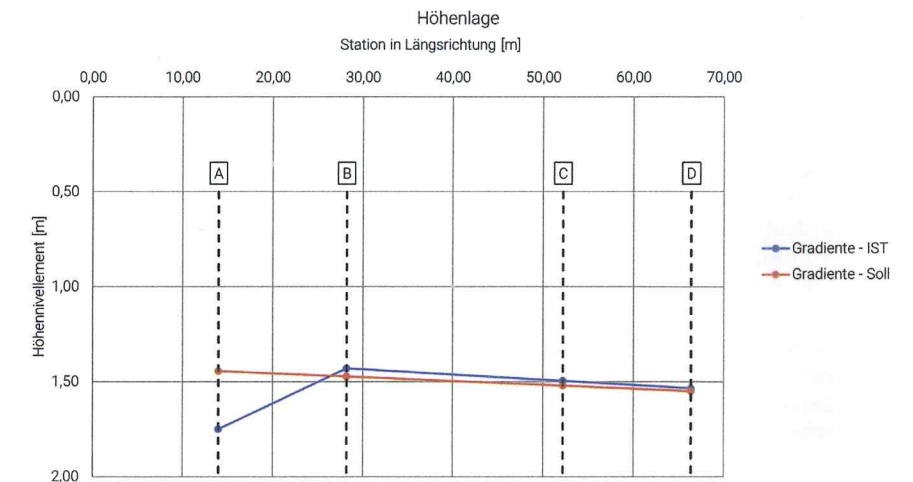
11 Überbauverformungen in den Lagerachsen  
© Becker Ingenieure GmbH

Die Wiederherstellung erfolgte in zwei Schritten. Im ersten Schritt ging es darum, das Randfeld wieder in seine ursprüngliche Lage anzuheben, um anschließend ein neues Widerlager zur Auflagerung zu errichten. Im Vorfeld wurde die vorhandene Längs- und Querschnittsgradienten in der Brückenachse mittels Nivellements aufgenommen und der planmäßigen Gradienten von 0,20 % gegenübergestellt. Dabei wurden die Messpunkte jeweils in die Auflagerachsen und in den Streckenbereich gelegt. Aus den Messungen hat sich ein Durchhang des Randfelds von ca. 32 cm ergeben. Zusätzlich hat sich gezeigt, dass nur im Randfeld eine Abweichung zur Bestandsgradienten vorhanden ist. Größere Pfeiler-setzungen, die sich aufgrund der höheren Auflagerlast infolge ständiger Einwirkungen hätten einstellen können, haben sich messtechnisch nicht gezeigt. Daher war es ausreichend, das Randfeld wieder in seine ursprüngliche Lage anzuheben.

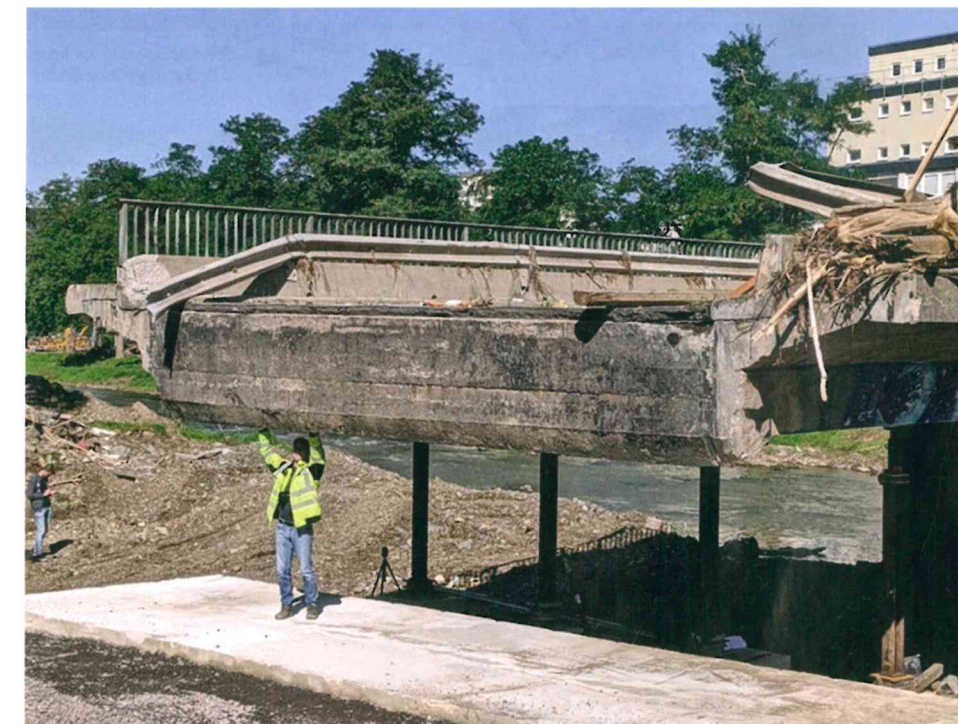
12 Bauwerkszustand nach dem Anheben  
© Becker Ingenieure GmbH

Für das Anheben des Überbaus wurden vier Stahlstützen mit Stellingpressen auf Hilfsfundamenten aufgestellt. Der Überbau wurde auf die vorher berechneten Auflagerkräfte kraftgesteuert um ca. 20 cm angehoben und die Höhenlage messtechnisch überwacht. Die Pressenkonstruktion wurde von der Firma Other zur Verfügung gestellt, der Einbau vor Ort von der Firma Meurer durchgeführt. Das provisorische Widerlager wurde als Stahlbetonbalken in Fertigteilbauweise errichtet und auf Ort betonfundamenten gegründet. Das Lagerungskonzept des Überbaus mit den Verformungslagern in der südlichen Widerlagerachse entsprach dem Bestandszustand. Nach der Herstellung der Fußgängerquerungen und der seitlichen Stützwände sowie der Ausführung der Erdarbeiten konnte die Brücke gemäß der eingestuften Brückenklasse wieder für den Verkehr freigegeben werden.

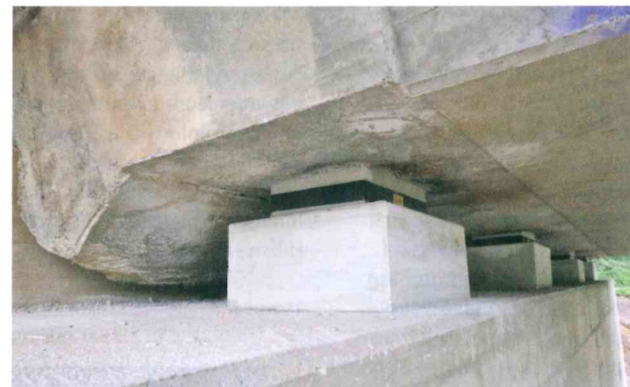
13 Überbaulagerung auf neuem Widerlager  
© Becker Ingenieure GmbH

Nachdem der Überbau wieder angehoben und das Widerlager erneuert worden waren, wurde das ursprüngliche Lagerungssystem reaktiviert. Das statische System entspricht damit dem planmäßigen Endzustand vor der Flutkatastrophe. Da die Bemessungsergebnisse am auskragenden System zeigten, dass der Betonstahl bereichsweise ins Fließen gekommen ist, wurde die Tragfähigkeit lediglich unter Ansatz des Spannkraftzuwachses unter der ständigen und vorübergehenden Einwirkungskombination nachgewiesen. In Hinblick auf die Standicherheit war eine provisorische Nutzung des Bauwerks mit dem eingestufteten Lastbild der Brückenklasse 60 möglich.
