# BRÜCKENBAU

## Neubau und Ertüchtigung

## Schneller Wiederaufbau durch gemeinsames Handeln Brücke über die Ahr im Zuge der L 83

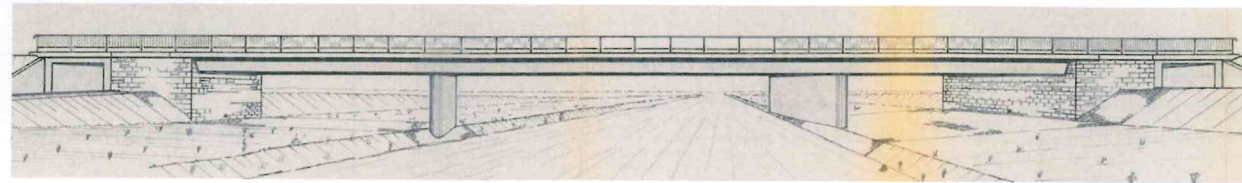
1 Ansicht des Bestandsbauwerks  
© Straßenbauverwaltung Rheinland-Pfalz

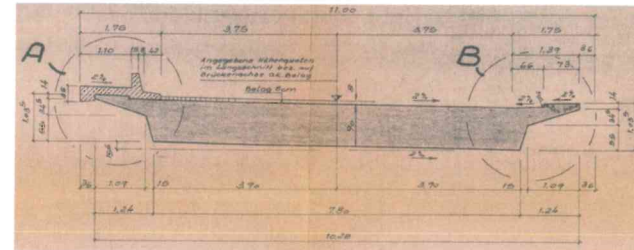
2 Überbauquerschnitt der bestehenden Brücke  
© Straßenbauverwaltung Rheinland-Pfalz

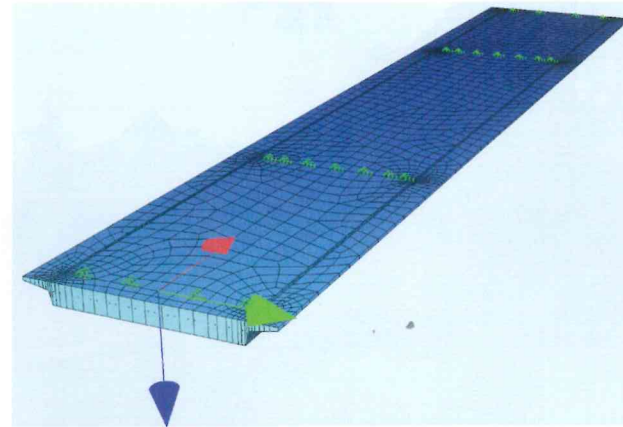
6 Räumliches Flächentragwerk als Berechnungsmodell  
© Zilch + Müller Ingenieure GmbH

Die Bemessungsergebnisse am Gesamtquerschnitt zeigten, dass sich die relative Tragfähigkeit ( $R_d/E_d$ ) unter Ansatz jener außergewöhnlichen Kombination nachweisen lässt. Der maßgebende Nachweisschnitt hat sich dabei auf Höhe der innenliegenden Festanker (Schnitt 105) ergeben. Wegen des geringen inneren Hebelarms der unten liegenden Spanngliedbewehrung konnte durch die obere

Bewehrungszulage in diesem Bemessungsschnitt ein größerer Teil des einwirkenden Bemessungsmoments aufgenommen werden. Für den havarierten Zustand wurde damit ein stabiles Gleichgewicht nachgewiesen, so dass von einem unmittelbaren Einsturz des Bauwerks nicht auszugehen war. Die Arbeiten vor Ort konnten beginnen.

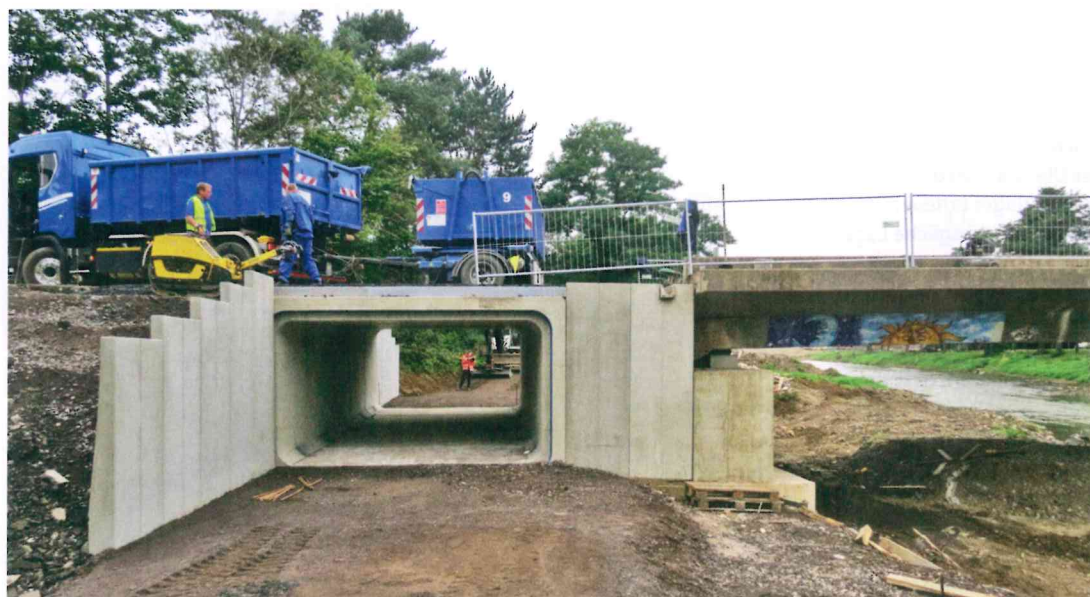
14 Fußgängerquerung nach Fertigstellung  
© Becker Ingenieure GmbH

Innehalb von nur zwei Monaten konnte das schwer beschädigte Brückenbauwerk über die Ahr im Zuge der L 83 als erste Brücke in der Region gemäß ihrer ursprünglichen Brückenklasse wieder für den Verkehr freigegeben werden. Dank der Erfahrungen bei der Bewertung beschädigter Brückenbauwerke, der Anwendung moderner Berechnungsmethoden und vor allem des unermüdlischen Einsatzes aller Projektbeteiligten ließ sich das Bauwerk für die provisorische Nutzung wiederherstellen.
